## ПАСПОРТ ДОСТУПНОСТИ объекта социальной инфраструктуры (ОСИ) МОУ Плоскожская СОШ

**АКТ ОБСЛЕДОВАНИЯ  
объекта социальной инфраструктуры  
К ПАСПОРТУ ДОСТУПНОСТИ ОСИ**

Муниципальное общеобразовательное учреждение Плоскошская средняя  
общеобразовательная школа  
Тверская область Торопецкий район посёлок Плоскошь улица Первомайская дом 1

Приложение 7  
к Акту обследования ОСИ  
к паспорту доступности ОСИ  
от "10" сентября 2015г.

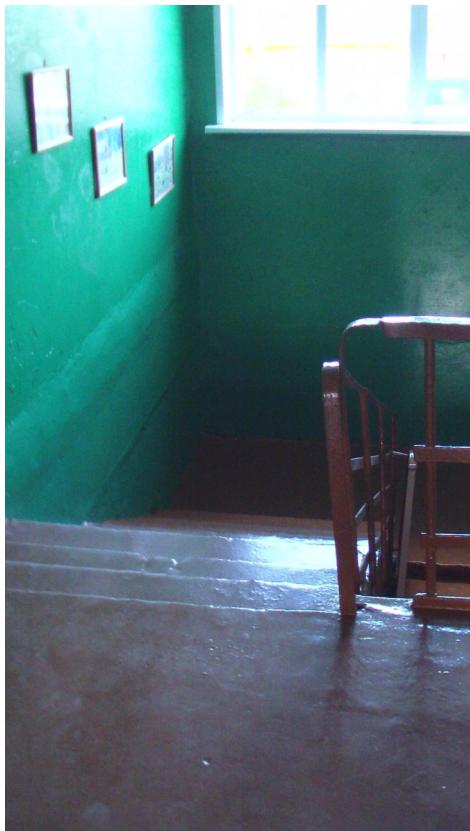
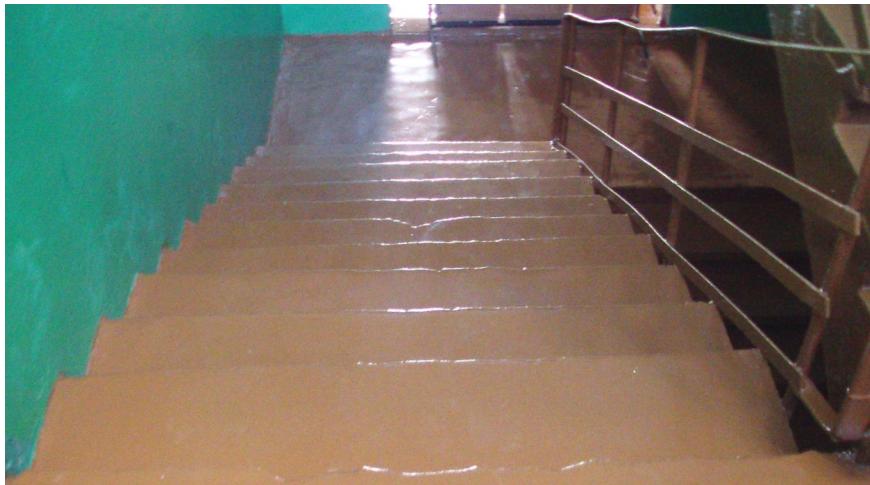
Лестница на второй этаж

3.2	Лестница (внутри здания)	есть	2,3	1,2,3	Отсутствует противоскользящее покрытие . рельефная полоса перед верхним и нижним маршем, поручни с двух сторон, контрастная окраска первой и последней	К. О. С. Г	Устранить дефекты, адаптировать лестницу внутри здания	Создать противоскользящее покрытие, рельефная полоса перед верхним и нижним маршем, поручни с двух сторон в 2-х уровнях . контрастная

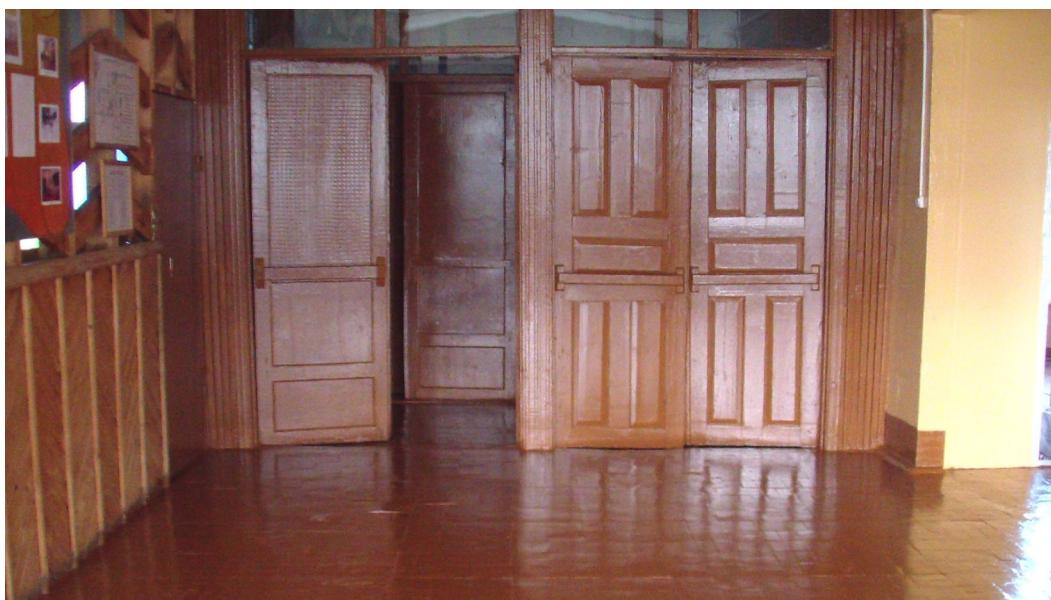
Вестибюль

3.1	Коридор (vestibule )	есть	10	4	Отсутствуют направляющие движения . есть дефекты напольных покрытий , нет места отдыха и ожидания для лиц с нарушением ОДА и колясочников	К. О. С	Адаптация коридоров в вестибюль зон отдыха	Устранение дефектов, установка направляющих с двух сторон, оборудование зоны отдыха

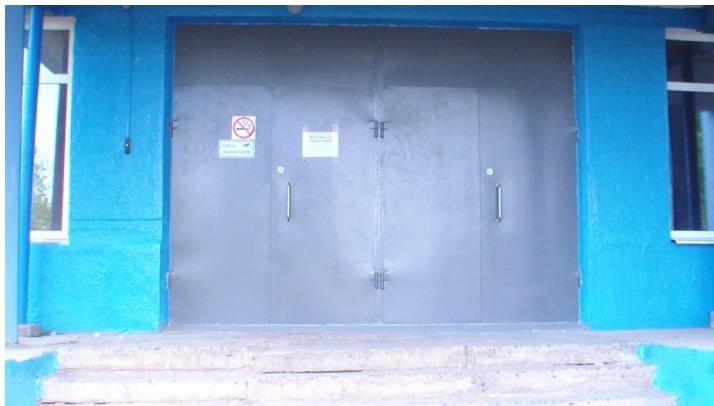
Парадный вход

2.4	Дверь (входная)	есть	1	14	Туго	К, О, С	Регулирова	Оборудова

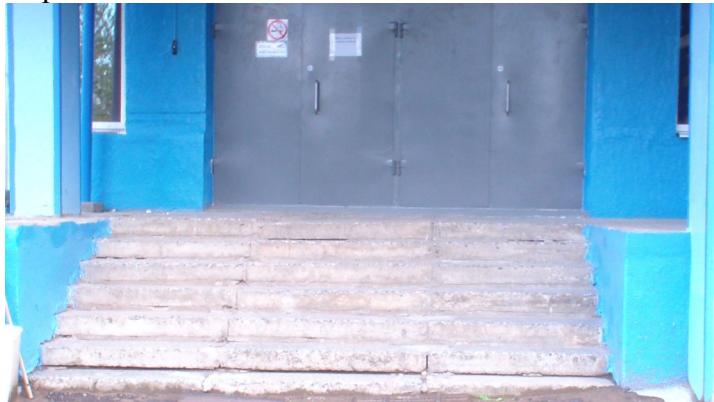
Наружная лестница

1.3	Лестница (наружная)	есть	1	16, 17	Сбои, неровности, сколы ступеней. Отсутствует противоскользящее покрытие рельефная полоса перед верхним и нижним	О. С	Адаптация лестницы - устранение дефектов	Установка противоскользящего покрытия, устранение дефектов ступеней. Установка двухуровневых поручней с двух сторон с нетравмирующими окончаниями, тактильной

2.1	Лестница (наружная)	есть	1	16, 17	Сбои. неровности. сколы ступеней. Отсутствует противоскользя- щее покрытие. рельефная полоса перед верхним и нижним маршем, поручни с двух сторон. контрастная окраска первой и последней ступеней.	О, С	Адаптация лестницы. устранение дефектов	Установка противоско- льзящего покрытия. устранение дефектов ступеней. Установка двухуровн- евых поручней с двух сторон с неправиль- ющими окончания- ми. тактильной полосы перед маршем. тактильны- х плиток

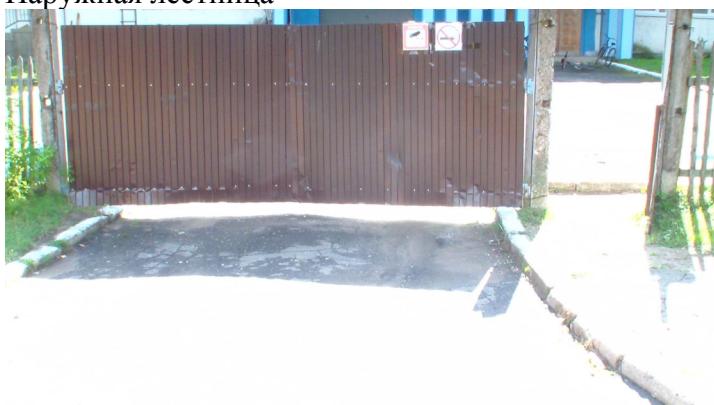
Вход на территорию

1.1	Вход (входы) на территорию	есть	нет	18, 20	Перепады высоты покрытия до 15 см. нет съездов, сходов, стоянки	К. О. С.	Реконструкция путей передвижения	Реконструкция путей передвижения, создание автостоянки, оборудование съездов и сходов

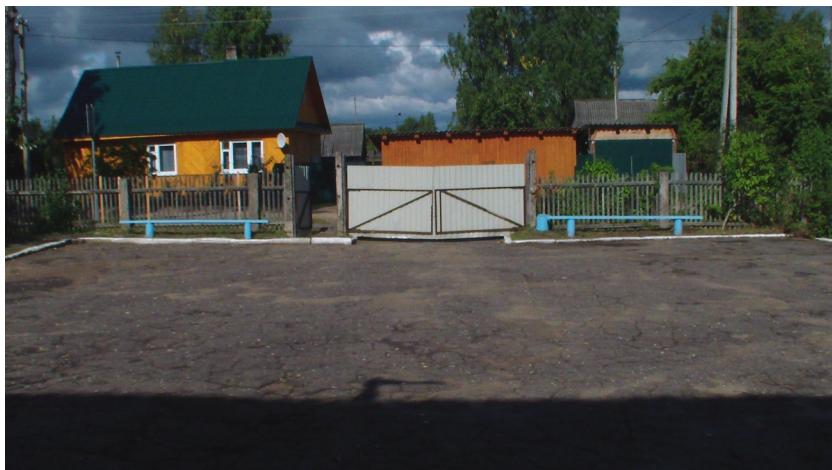
Подход к зданию

1.2	Путь (пути) движения на территории	есть	нет	18,20	Множественные дефекты покрытия глубиной 5-10 см. шириной 5-10 см. Отсутствуют направляющие движения и тактильные плитки	К. О. С.	Реконструкция путей передвижения	Установка указателей выравнивание дорожного покрытия укладка тактильной плитки или бордюрного камня высотой не менее 50 см
